Artenschutzrechtliches Gutachten

Prüfung der Verbotstatbestände (§44 BNatSchG)

Objekt	Auftraggeber	
Dorfkirche Neuendorf 14822 Brück	Ev. Pfarrbereich Brück Pfarrer Helmut Kautz	Straße des Friedens 35 14822 Brück

Schwielowsee, 23. Oktober 2017

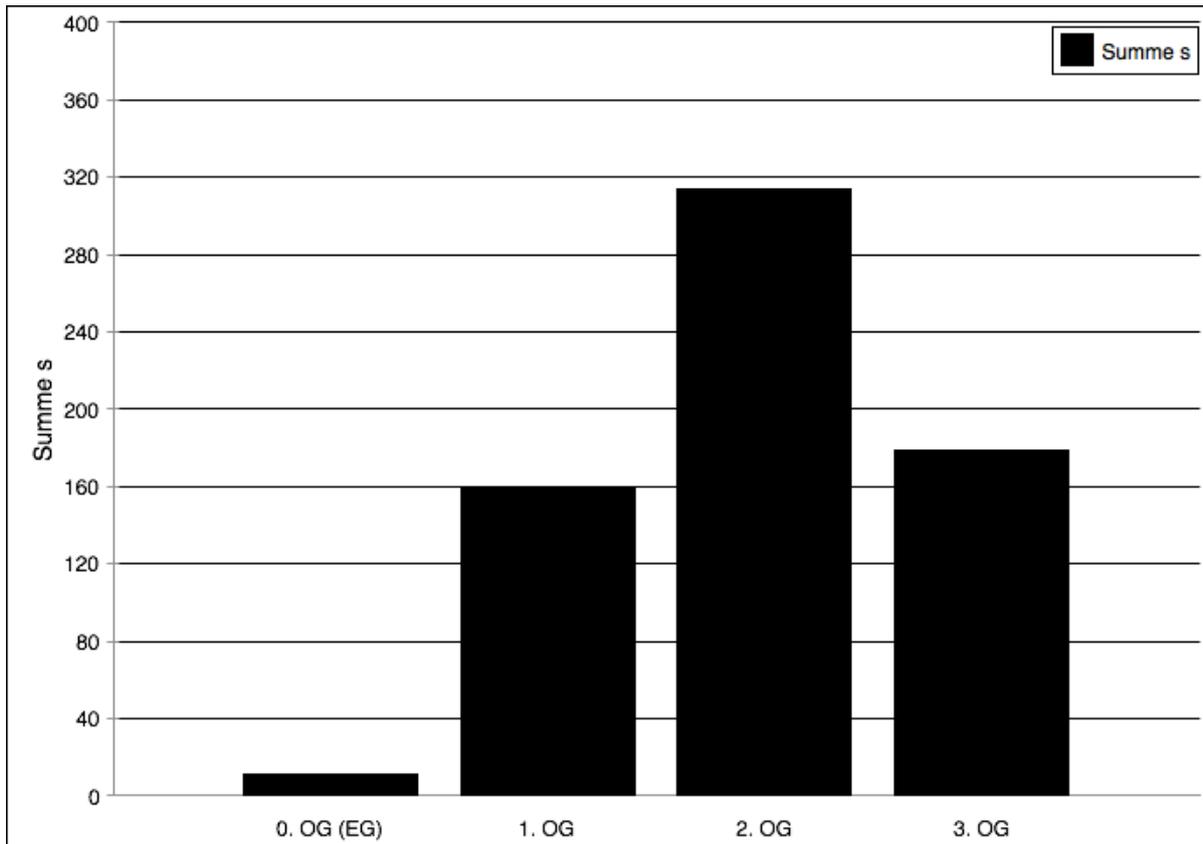
Abbildung 5: Fledermaus-Aktivitätsbericht über beide Erfassungszeiträume nach Detektorstandort

Dabei wurde Fledermausaktivität vor allem in den drei Obergeschossen des Turmes registriert (Abbildung 5). Von diesen wurden das 1. und das 3. OG in den meisten Nächten befliegen. Das 2. OG (mit der Einflugöffnung in den Dachstuhl des Kirchenschiffes) wurde nur in zwei Nächten (15.08. und 12.10.) befliegen – hatte jedoch, insbesondere am 12.10.17 mit 43% aller Aufnahmen, die meisten Aufnahmesequenzen zu verzeichnen. Hingegen wurde das Erdgeschoss (EG) nur am 12.10.17 befliegen.

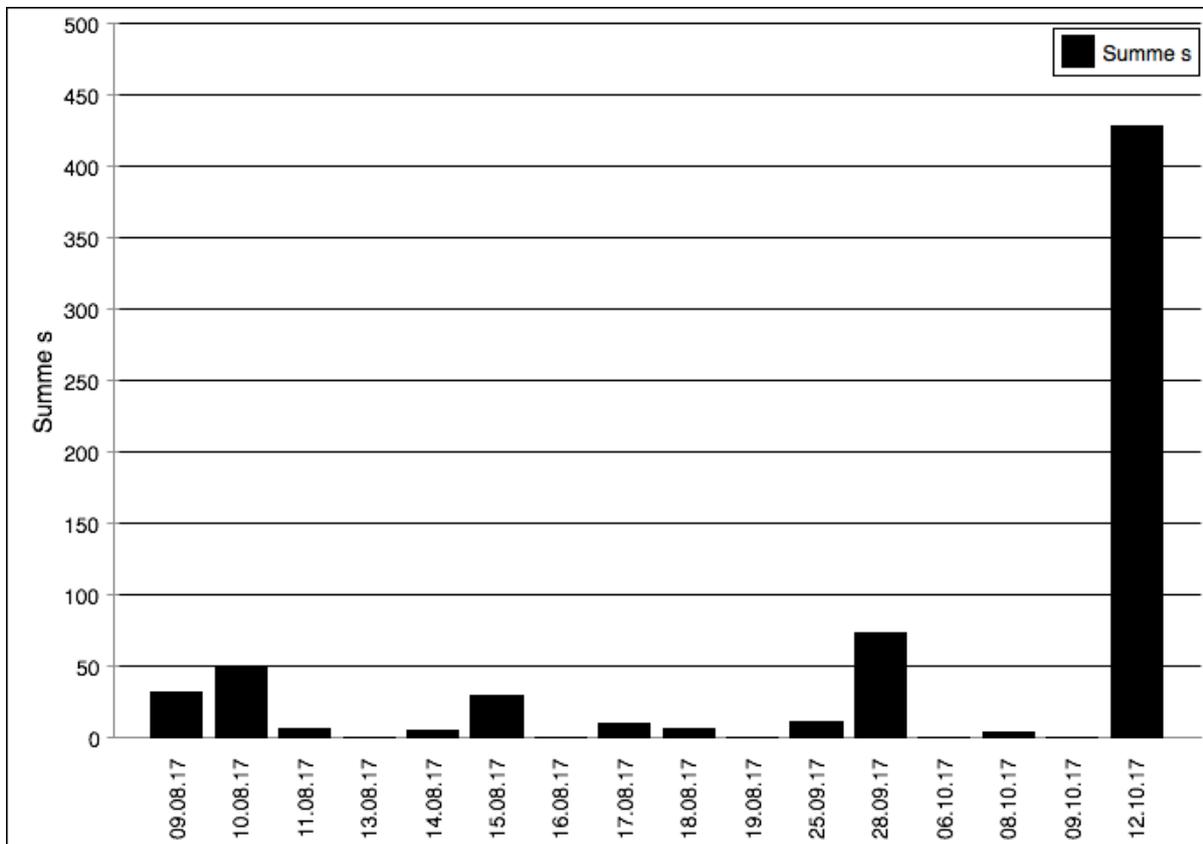
Abbildung 6: Fledermaus-Aktivitätsbericht über beide Erfassungszeiträume nach Datum

Die vier über je zwei Erfassungszeiträume ausgebrachten Ultraschalldetektoren zeichneten in 16 von insgesamt 26 Detektornächten (Abbildung 6) insgesamt 1.024 Aufnahme-Sequenzen (Tabelle 2, Abbildung 5) auf:

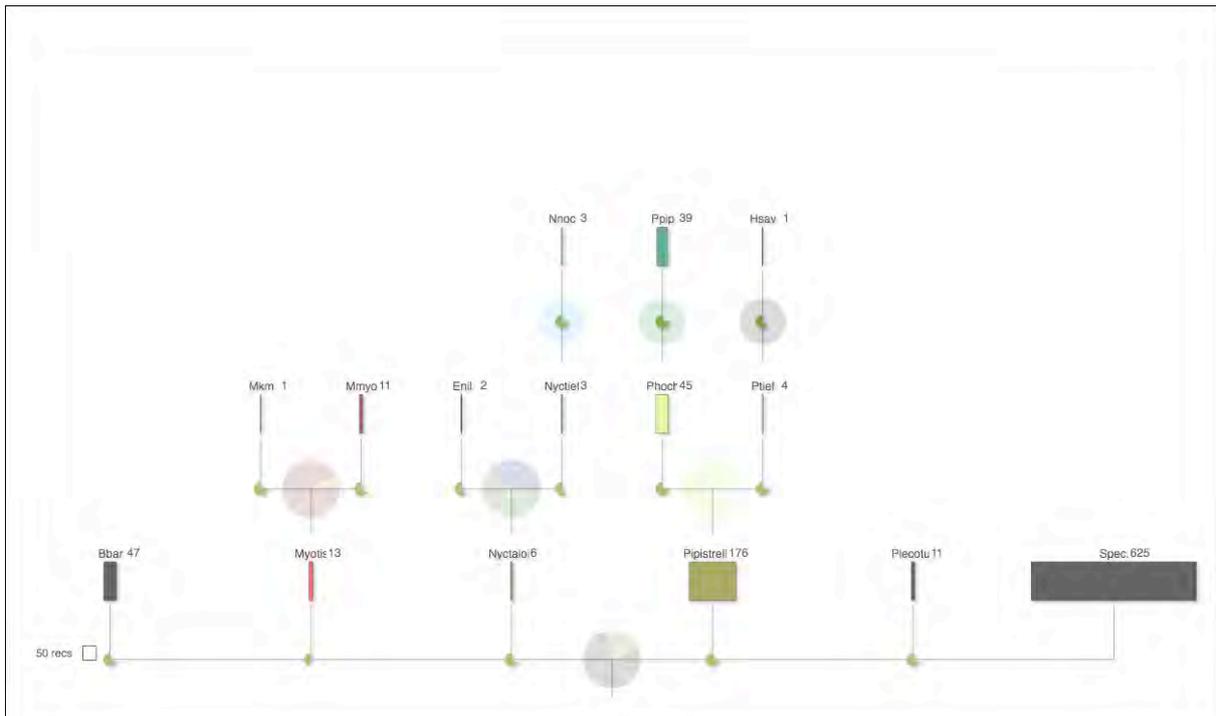
Abbildung 7: Fledermaus-Artenbaum über beide Erfassungszeiträume und alle Detektorstandorte

Die Auswertung der Rufaufzeichnungen ergab, dass nur für eine der aufgezeichneten Arten – die Mopsfledermaus - (Abbildung 7, Tabelle 3, Tabelle 4) die Nachweisgrenzen (Hammer, Zahn, & Marckmann, 2009) erreicht oder überschritten wurden. Dennoch legen die Befunde (Abbildung 7) darüber hinaus auch Aktivitäten der in Tabelle 3 und Tabelle 4 dargestellten Arten nahe.

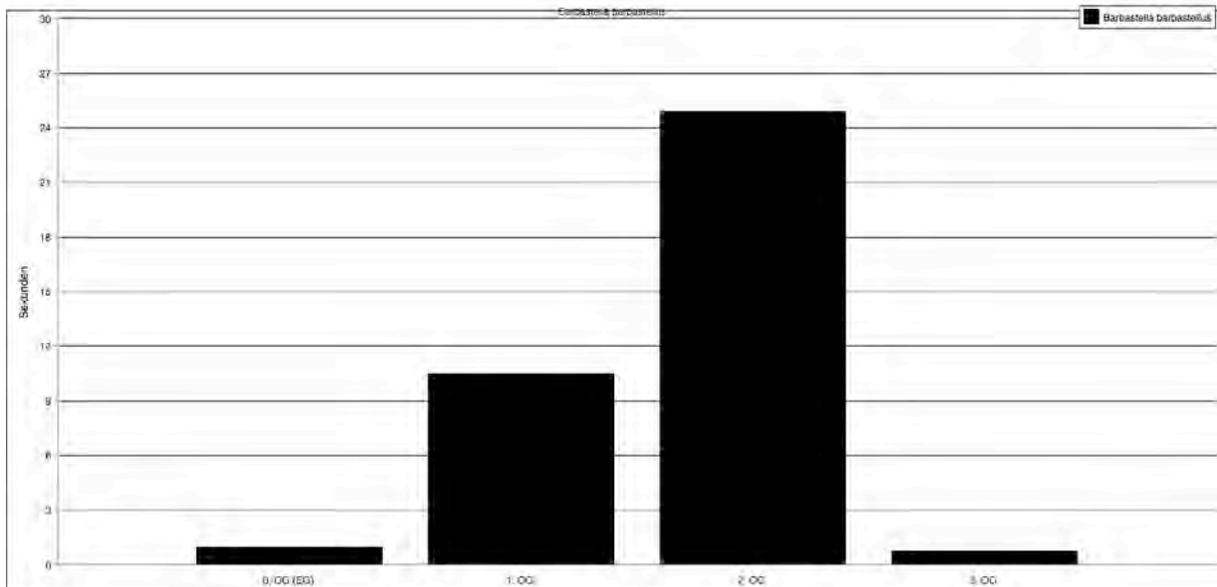
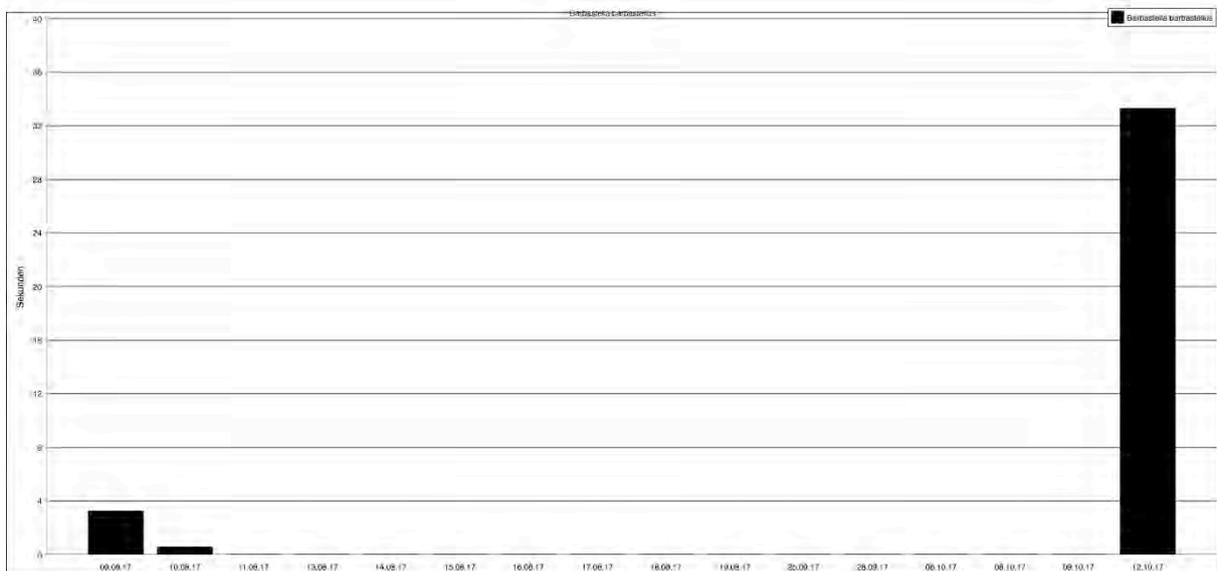
Insgesamt wurden 47 Rufreihen aufgezeichnet, in denen Rufe von Mopsfledermäusen vorkamen (Abbildung 7). Die Mindestkriterien für die Wertung von Artnachweisen basierend auf Lautaufnahmen für Batcorder liegen bei > 5 Rufen mit über 90% Wahrscheinlichkeit (Hammer et al., 2009). Die Nachweisgrenze für das Vorkommen von Mopsfledermäusen in der Dorfkirche Neuendorf wurde deutlich überschritten, die Art ist damit als nachgewiesen anzusehen (Abbildung 10). Die Nachweise gelangen schwerpunktmäßig am 09.08., 10.08. und 12.10. und vor allem im 2. OG mit dem Übergang zum Dachstuhl Kirchenschiff (Abbildung 8, Abbildung 9).

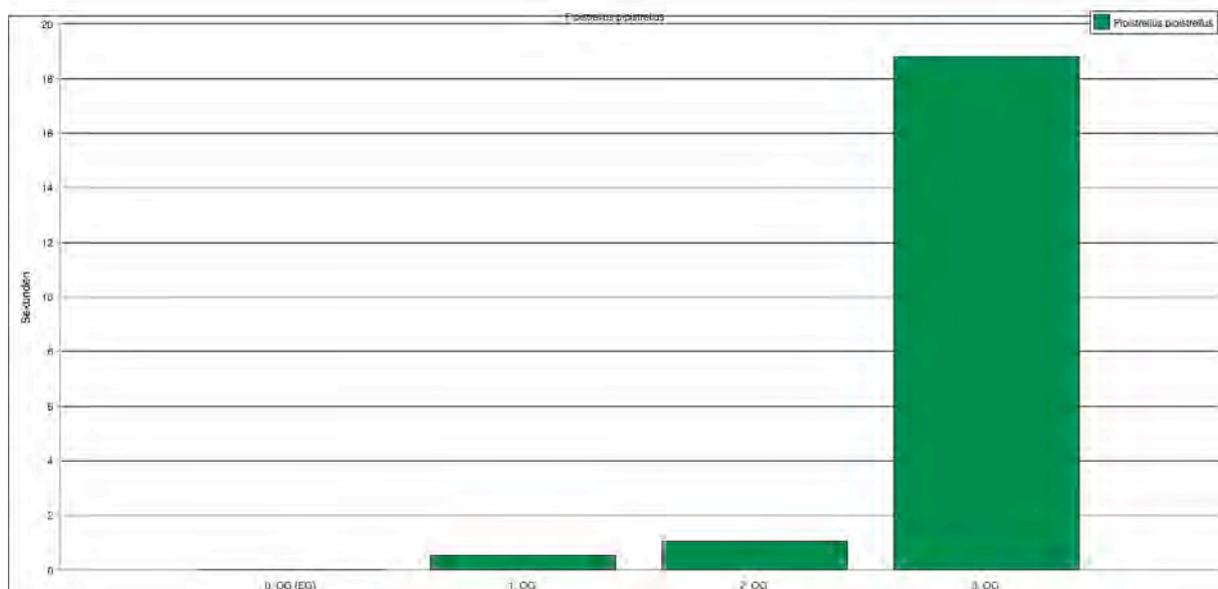
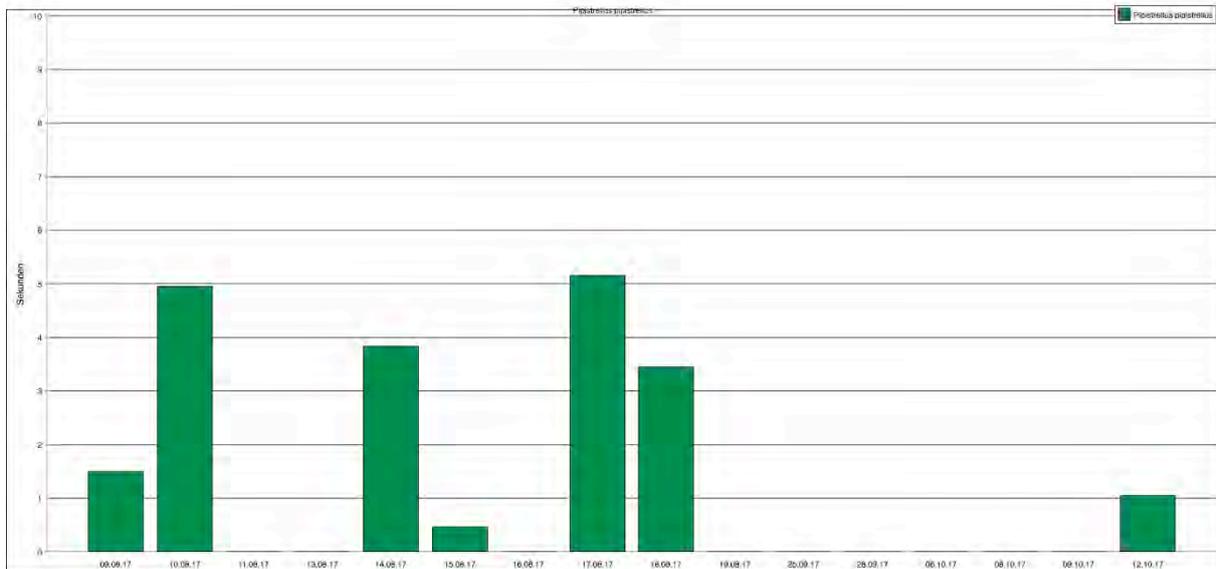
Insgesamt wurden 39 Rufreihen aufgezeichnet, in denen Rufe von Zwergfledermäusen vorkamen (Abbildung 7). Die Mindestkriterien für die Wertung von Artnachweisen basierend auf Lautaufnahmen für Batcorder liegen bei Nachweisen in >1 Sequenz (zus. >10 Laute) zu >95% (Hammer et al., 2009). Da keine Sequenzen mit >10 Rufen aufgezeichnet wurden, ist die Nachweisgrenze für das Vorkommen von Zwergfledermäusen in der Dorfkirche Neuendorf nicht erreicht worden, die Art ist damit als potenziell vorkommend anzusehen (Abbildung 13). Ihr tatsächliches Vorkommen darf jedoch als wahrscheinlich gelten. Die kurzen Rufreihen sind mit hoher Wahrscheinlichkeit auf die Kleinräumigkeit der Turmetagen zurückzuführen. Die Nachweise gelangen schwerpunktmäßig in der ersten Erfassungsperiode (August) und vor allem im 3. OG (Abbildung 11, Abbildung 12).

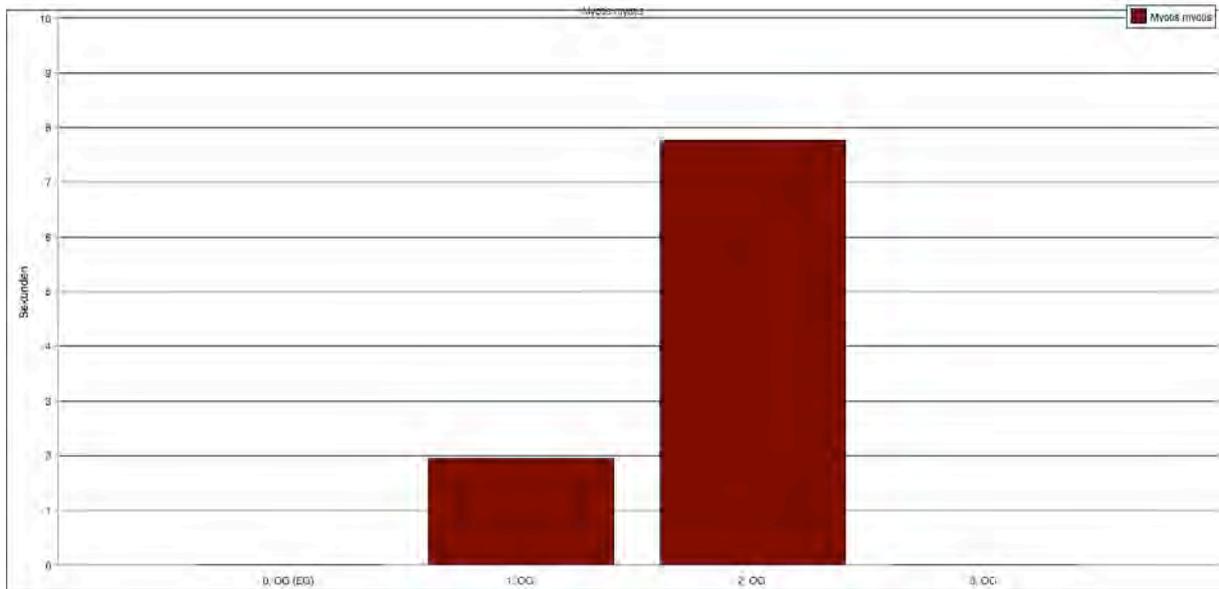
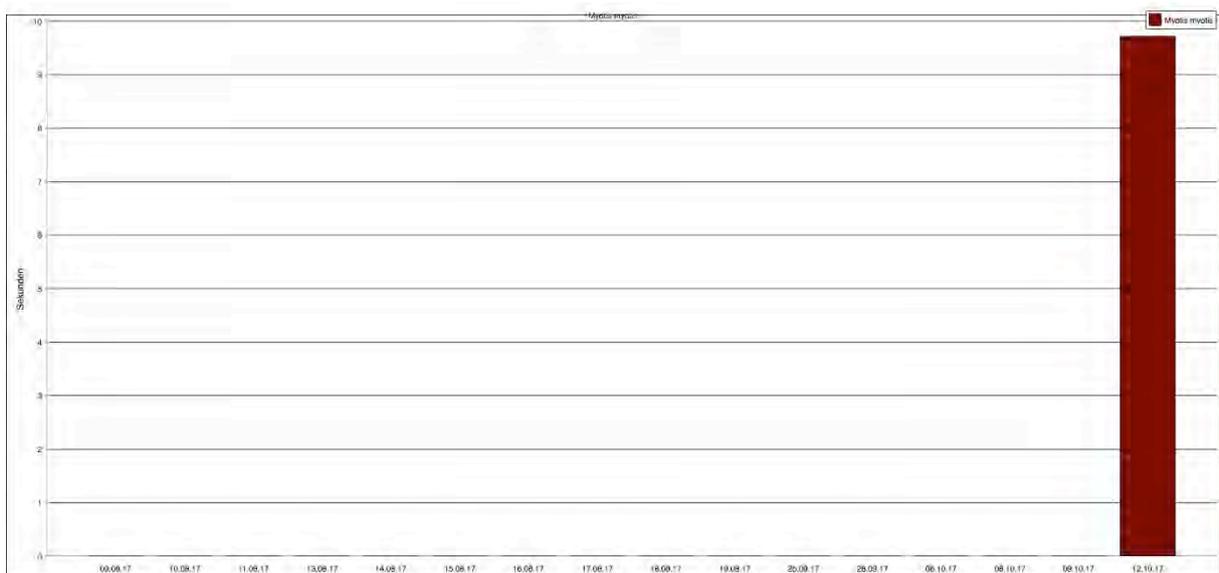
Insgesamt wurden 11 Rufreihen aufgezeichnet, in denen Rufe von Großen Mausohren vorkamen (Abbildung 7). Die Mindestkriterien für die Wertung von Artnachweisen basierend auf Lautaufnahmen für Batcorder liegen bei Nachweis in >3 Sequenzen (zus. >30 Laute) zu >85% (Hammer et al., 2009). Da keine Sequenzen mit >85% Nachweiswahrscheinlichkeit aufgezeichnet wurden, ist die Nachweisgrenze für das Vorkommen von Großen Mausohren in der Dorfkirche Neuendorf nicht erreicht worden, die Art ist damit nur als potenziell vorkommend anzusehen (Abbildung 20). Ihr tatsächliches Vorkommen darf jedoch als wahrscheinlich gelten. Die Nachweise gelangen schwerpunktmäßig in der zweiten Erfassungsperiode (12.10.17) und vor allem im 2. OG mit Übergang zum Dachstuhl des Kirchenschiffes (Abbildung 18, Abbildung 19).

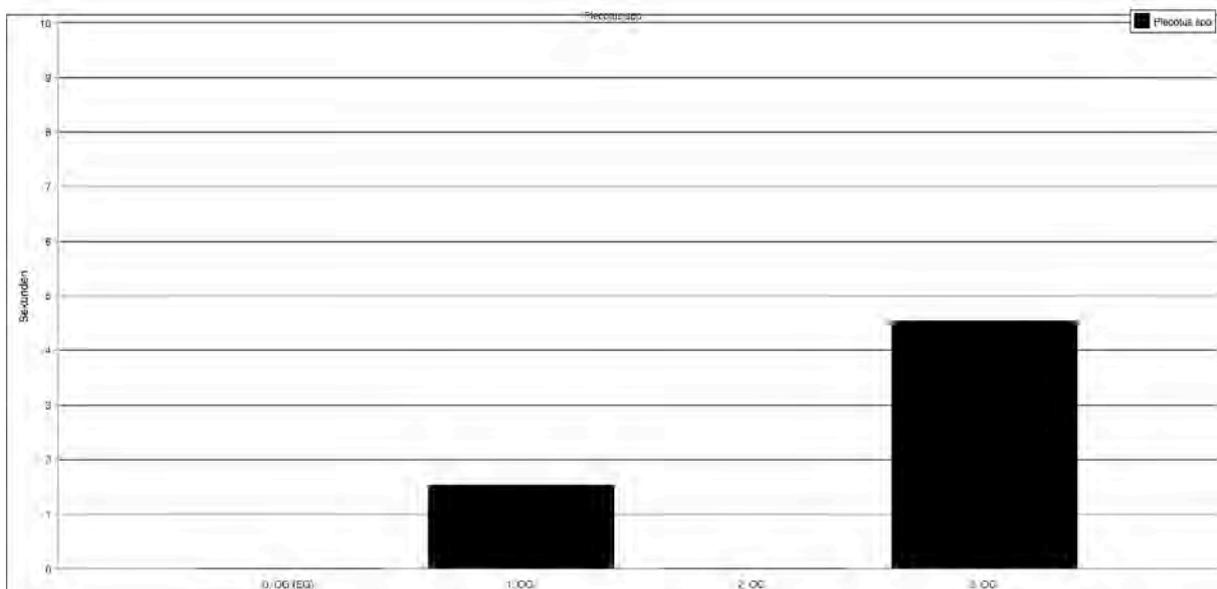
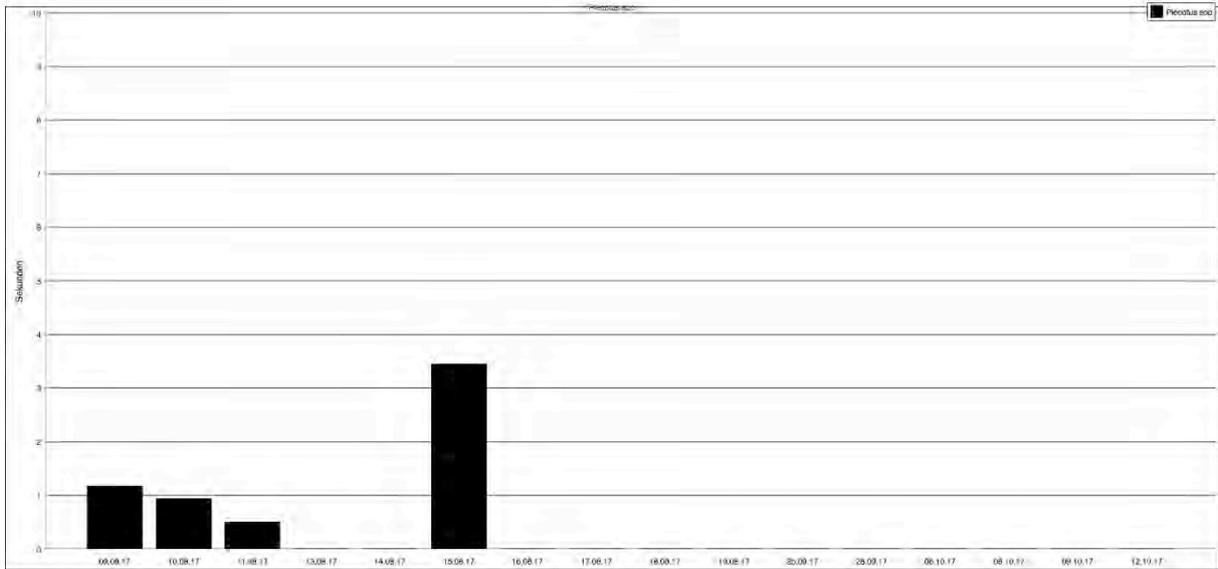
Insgesamt wurden 11 Rufreihen aufgezeichnet, in denen Rufe von Fledermäusen der Gattung Plecotus (Langohr-Fledermäuse) vorkamen (Abbildung 7). Die Mindestkriterien für die Wertung von Artnachweisen basierend auf Lautaufnahmen für Batcorder liegen bei Nachweis in >1 Sequenz (zus. >5 Laute) zu >90% (Hammer et al., 2009). Da keine Sequenzen mit >90% Nachweiswahrscheinlichkeit aufgezeichnet wurden, ist die Nachweisgrenze für das Vorkommen von Langohr-Fledermäusen in der Dorfkirche Neuendorf nicht erreicht worden, die Art ist damit nur als potenziell vorkommend anzusehen (Abbildung 23, Abbildung 24). Ihr tatsächliches Vorkommen, insbesondere das der Art Graues Langohr darf jedoch als wahrscheinlich gelten. Neben den aufgezeichneten Rufen waren einige der aufgefundenen Kotkrümel „langohrtypisch“ (gebogen, mit Einschnürung, mittelgroß). Die Nachweise gelangen schwerpunktmäßig in der ersten Erfassungsperiode (August) und vor allem in der Turmspitze, 3. OG (Abbildung 21, Abbildung 22).

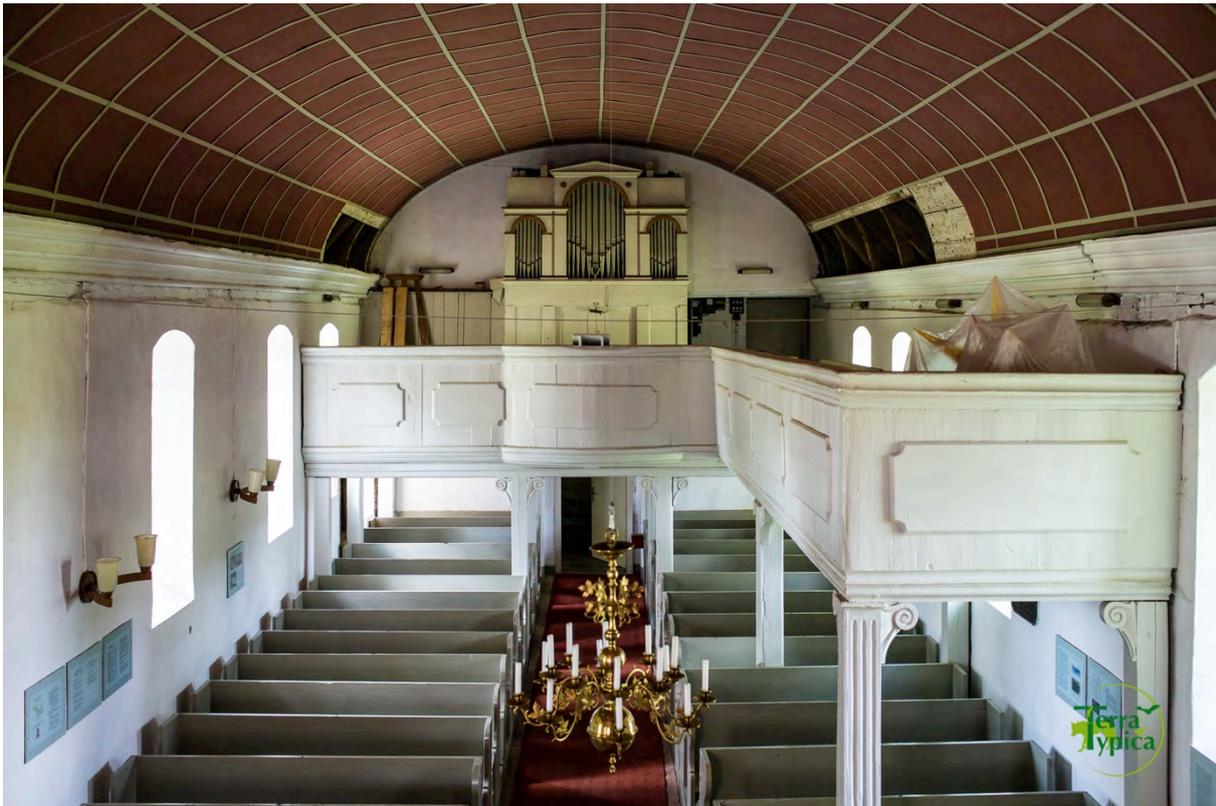
Abbildung 33: Kirchenschiff innen (hinten rechts und links an Gewölbeseiten das geöffnete Hohlraumssystem zwischen Dachseiten und Innenraum des Schiffes)

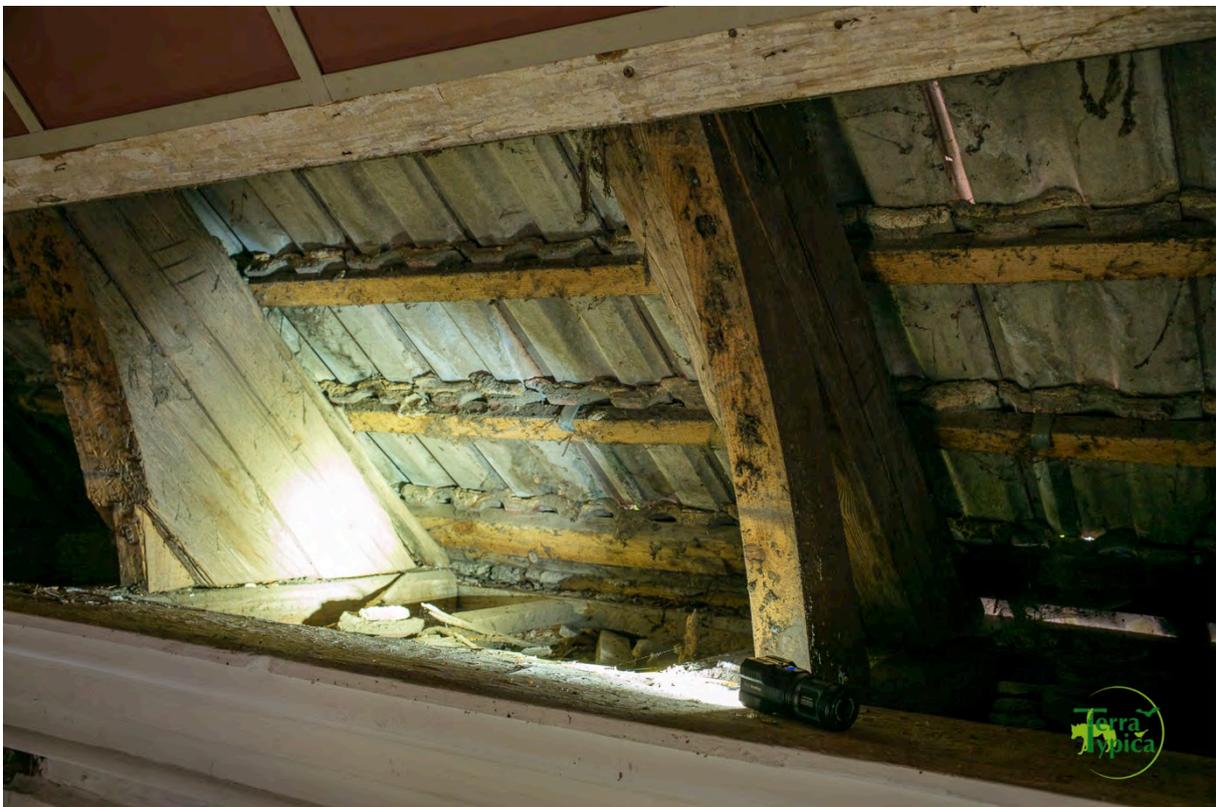
Abbildung 34: Hohlraumssystem zwischen Dachseiten und Innenraum des Schiffes

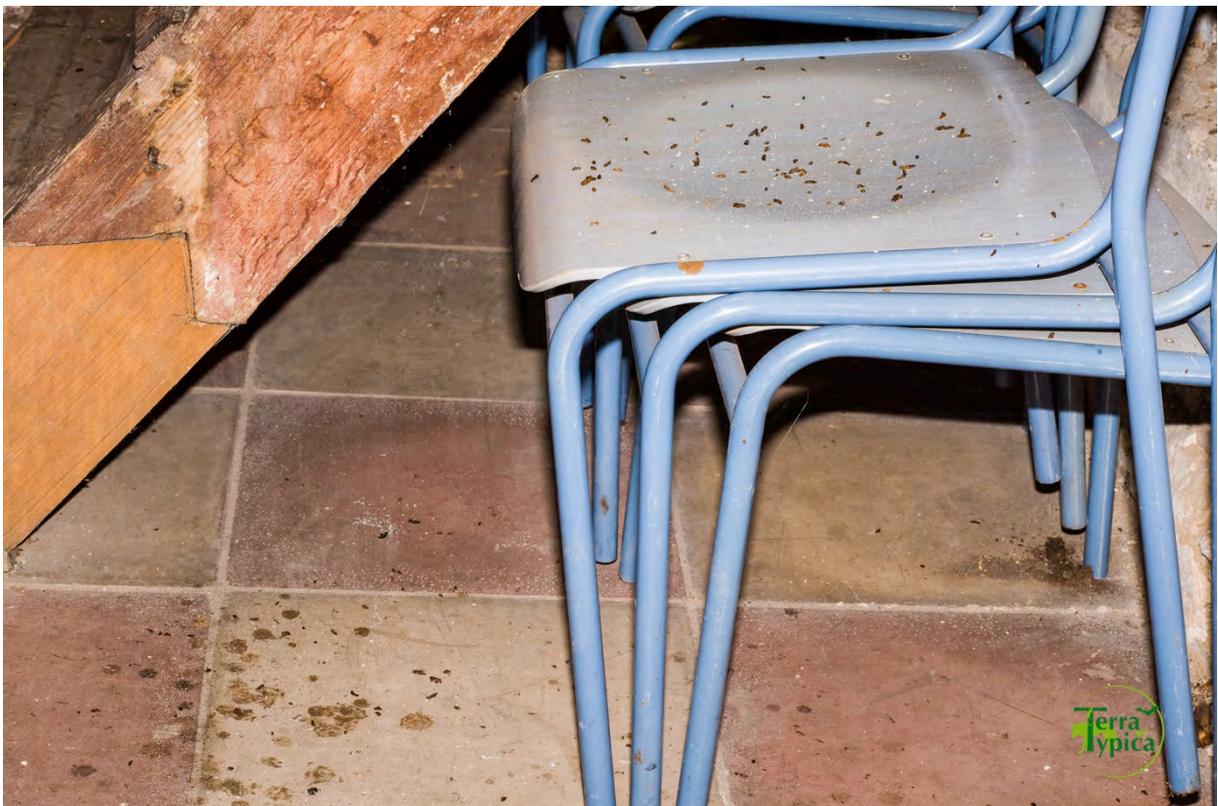
- a. Turm Erdgeschoss – Hang- bzw. Fressplatz frei an Balkendecke über Stuhlstapel mit konzentrierter Kotansammlung (Abbildung 38); keine frei hängenden Tiere anwesend; darüber hinaus Kotspuren in lockerer Verteilung am Erdboden und auf Treppen

Abbildung 38: Fledermauskot Turm Erdgeschoss

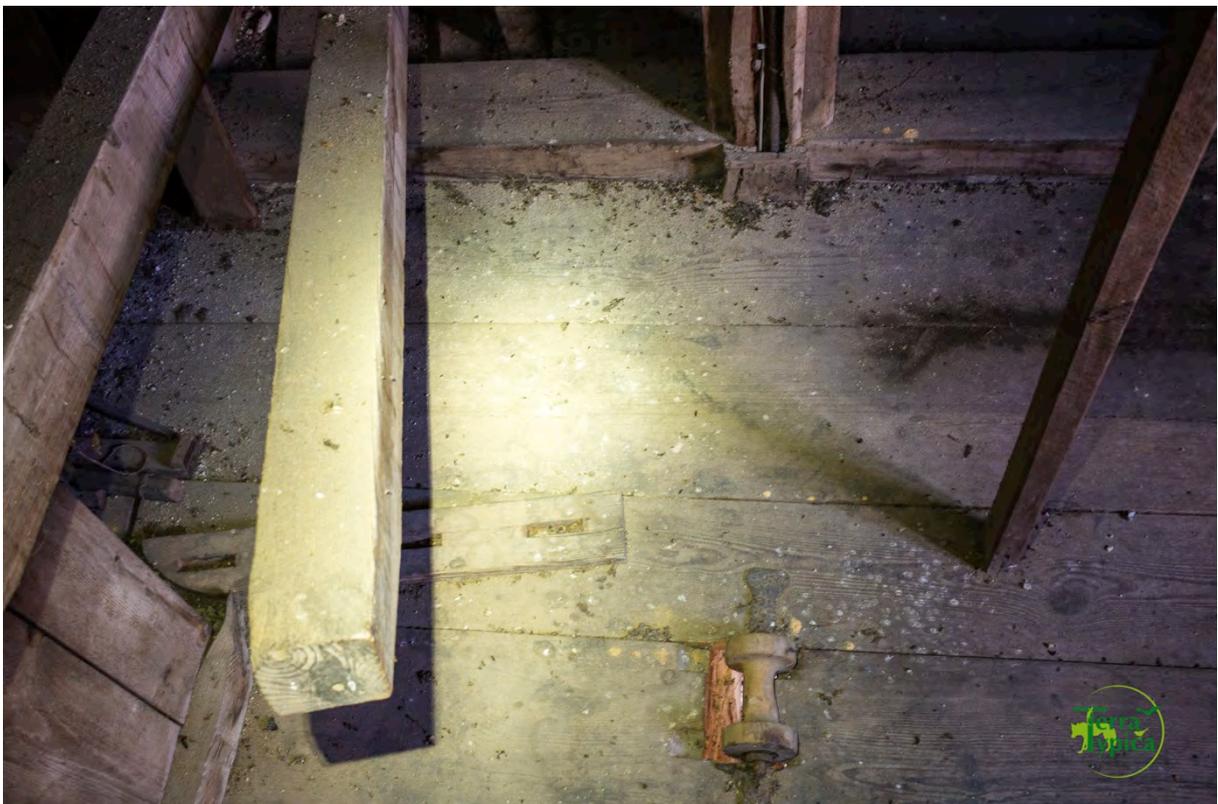
- b. Turm erstes Geschoss – Hang- bzw. Fressplatz an Balken über Balken mit konzentrierter Kotansammlung (Abbildung 41); Kotspuren in lockerer Verteilung am Erdboden und auf Treppe (Abbildung 40)

Abbildung 40: Fledermauskot Turm erstes Geschoss

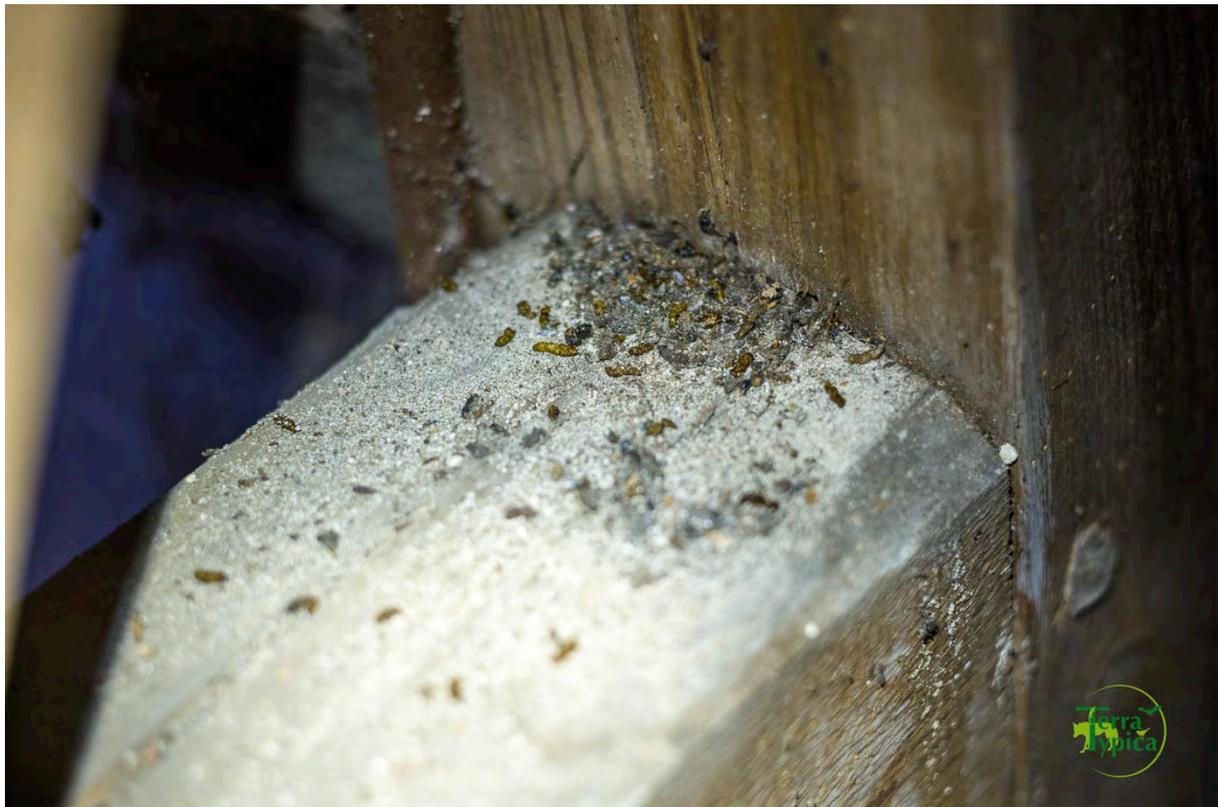
Abbildung 41: Fledermauskot Turm erstes Geschoss

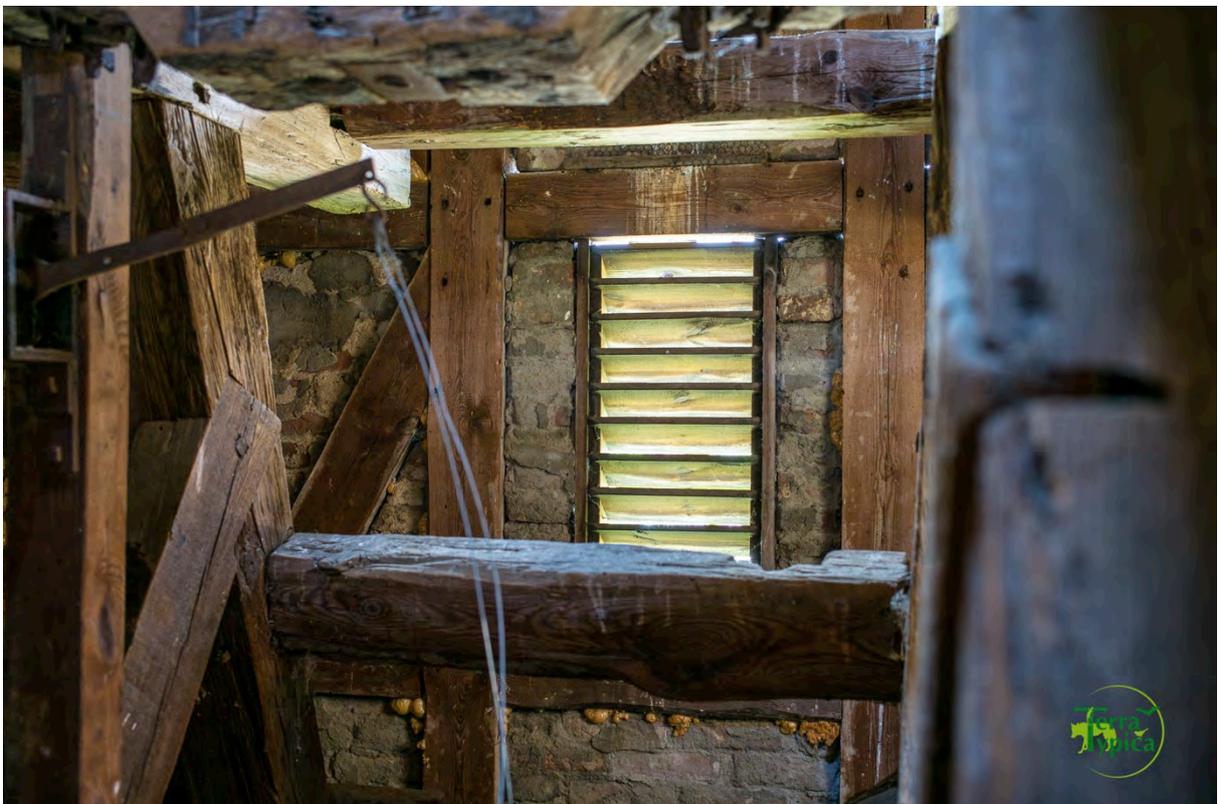
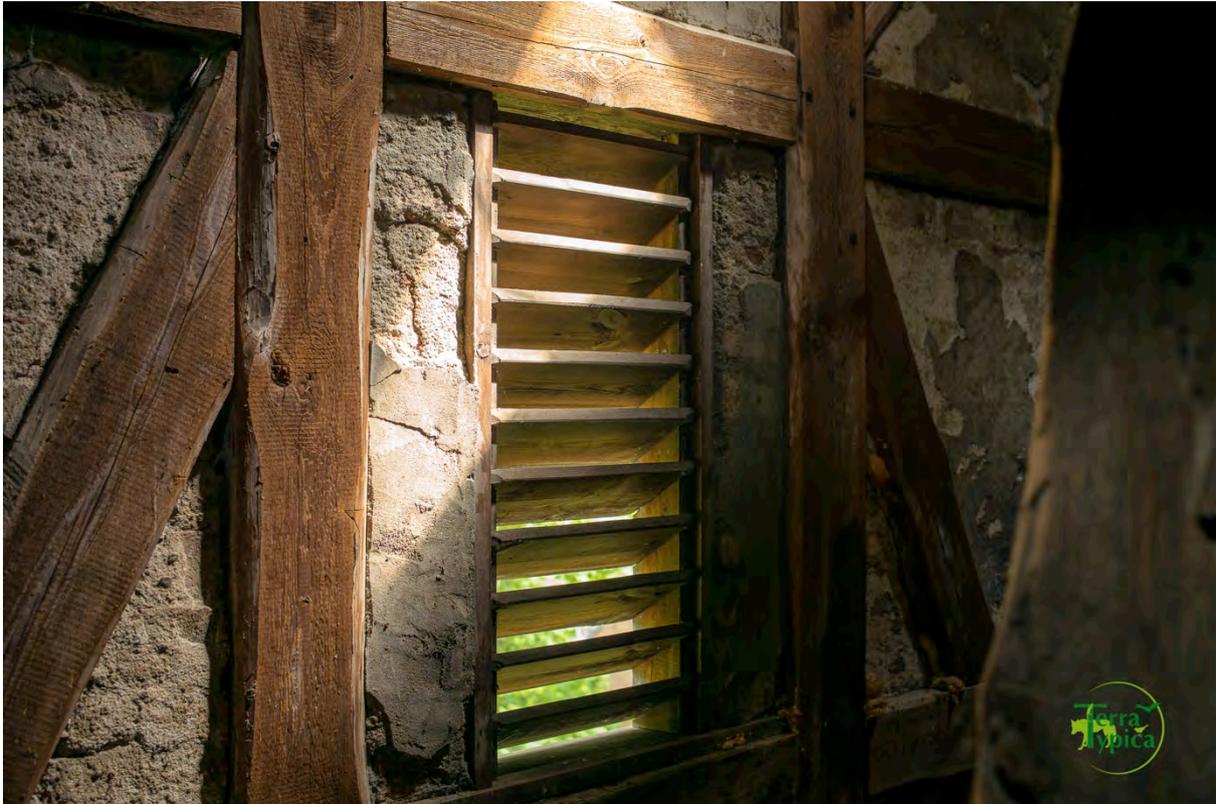
Im Glockengeschoß sind auf allen vier Seiten rechteckige Schallöffnungen vorhanden. Die lamellierten Schallläden aus Holz bieten Fledermäusen geeignete Einflugöffnungen (Abbildung 44, Abbildung 45).

Optimale Einflugöffnungen ins Innere der Kirche bieten die vier lamellierten Schallläden aus Holz im Glockengeschoß des Turmes. Einmal ins Kircheninnere gelangt, können sich Fledermäuse in und durch alle Räume und Etagen des Turmes und des Dachstuhls des Schiffes bewegen, da offene Treppen und Durchgänge die Etagenräume untereinander verbinden.

Abbildung 44: Glockenetape des Turmes mit Schallöffnung
